Processo nº 1015742-87.2024.8.26.0590

## L AUDO DE AVALIAÇÃO IMOBILIÁRIA

- **Apartamento nº 24**, 2º andar-tipo ou 3º pavimento do Edifício ONZE DE JUNHO, à Rua 11 de Junho nº 198, bairro Boa Vista.

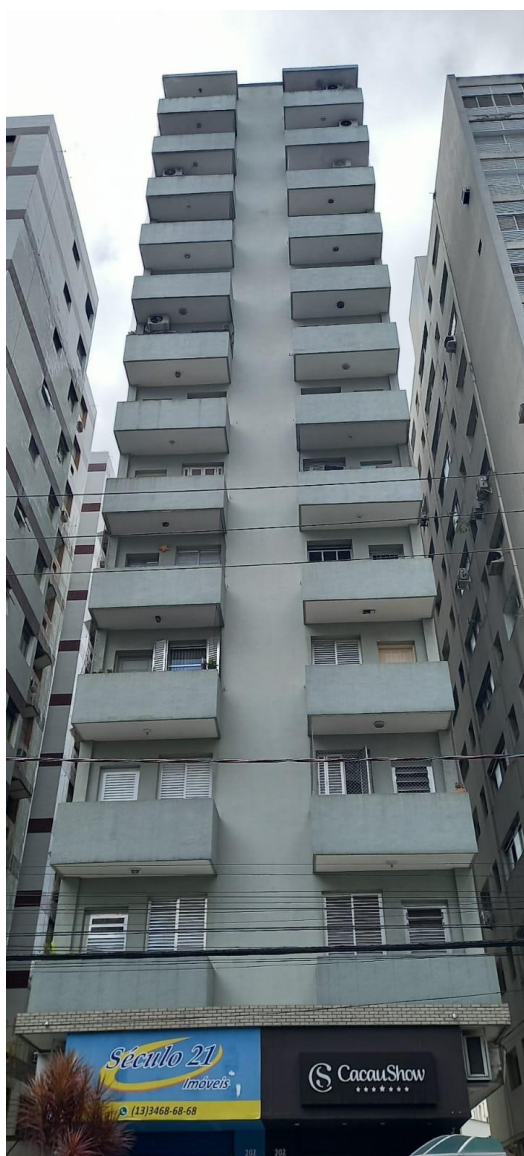
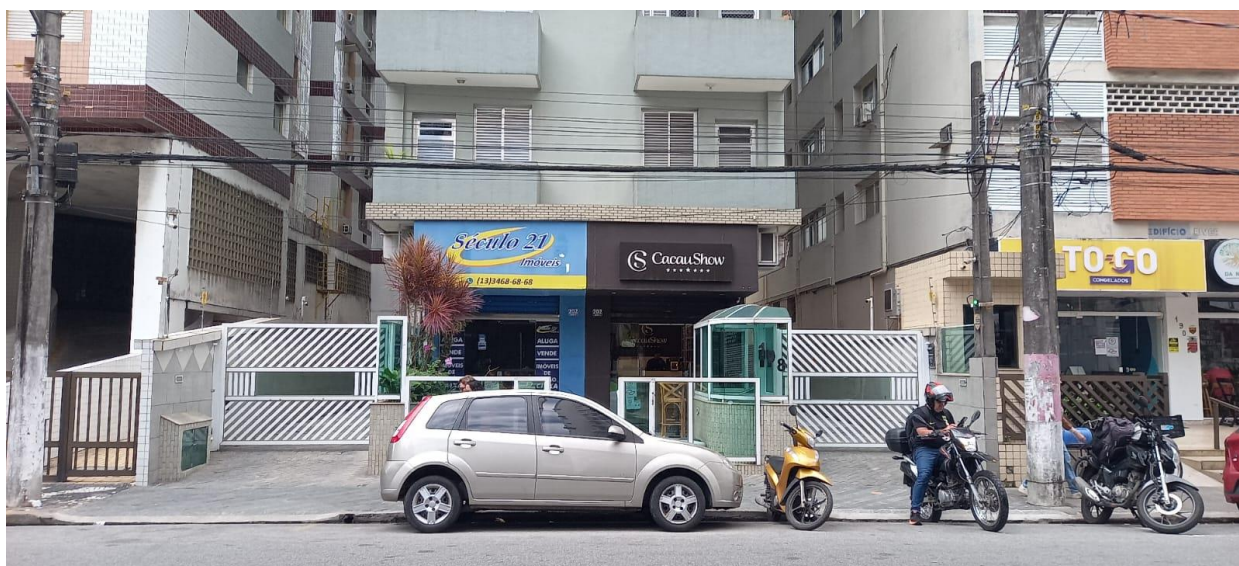
← **TIPOLOGIA** ↓

**F1 / F2:** - Notação do tipo construtivo do prédio pluri-habitacional do qual o apartamento-objeto é parte integrante, localizado à Rua 11 de Junho nº 198, bairro Boa Vista em São Vicente/SP.

- **tipo do imóvel:** o prédio que contém o apartamento *avaliando*, denominado Edifício ONZE DE JUNHO, formado de bloco em corpo uno, é composto de pavimento térreo com garagem coletiva para poucas vagas e 02 (duas) lojas comerciais + 12 (doze) andar-tipo com 04 (quatro) unidades autônomas cada andar-tipo.

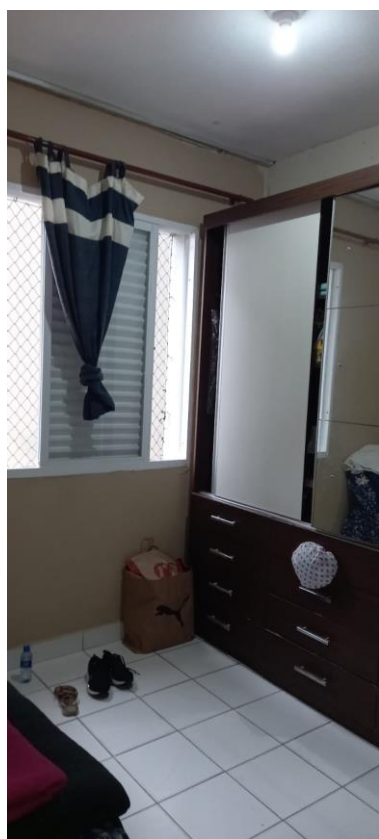
**F3 / F8:** - Características gerais de acabamentos internos – áreas secas e áreas molhadas classificam o apartamento no padrão simples – limite mínimo / estado de conservação regular

- pisos : de placas cerâmicas esmaltadas e decoradas .
  - paredes : revestidas, com pintura a látex pva. sobre têmpera e revestimento (barra) de azulejos (banheiro) e placas cerâmica retangulares até o teto(demais *áreas molhadas*).

- forros: laje com revestimento convencional.
  - esquadrias :de alumínio, de correr, com caixilhos de correr e veneziana idem e de alumínio tipo basculante.

- classificação : simples c/ elevador, limite *mínimo*.
- estado de conservação: regular.

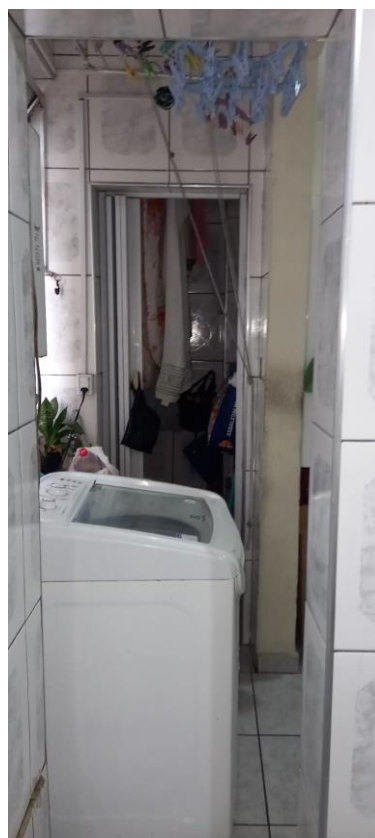
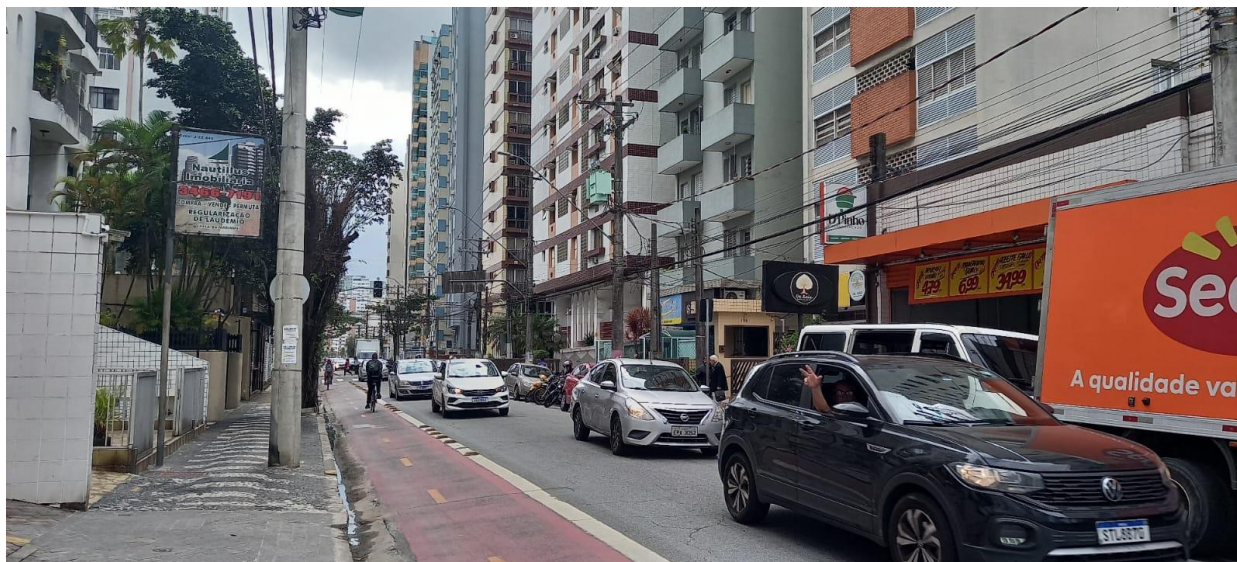
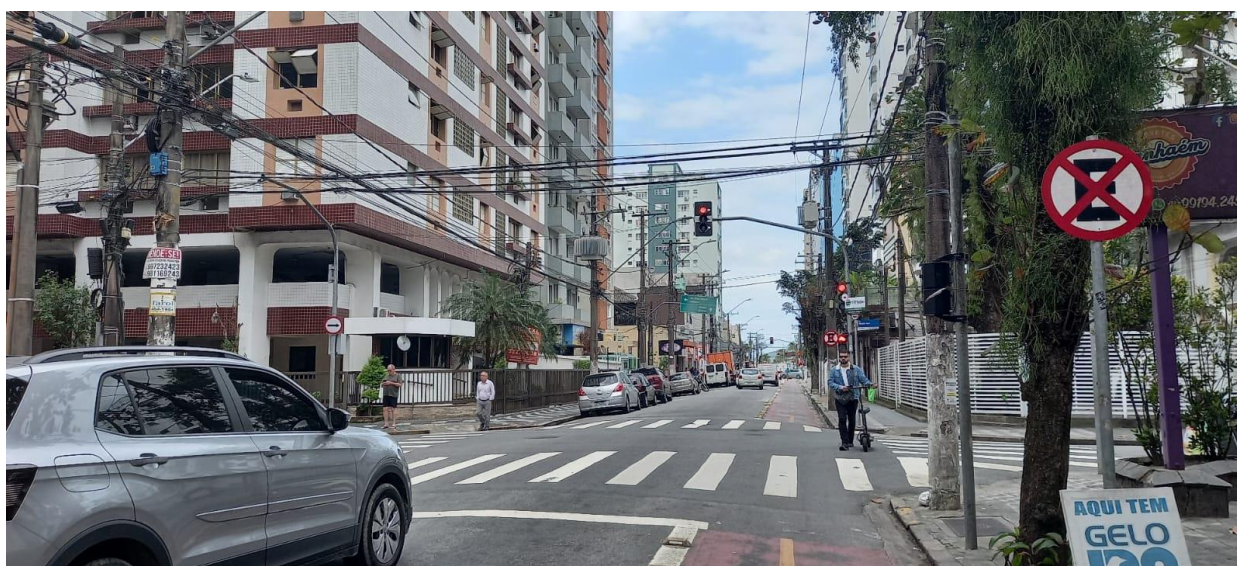
## LOCALIZAÇÃO ↓

**F9 / F10:** - Edifício ONZE DE JUNHO, nº 198 da Rua 11 de Junho no bairro Boa Vista, em São Vicente /SP., do qual o apartamento-objeto nº 24 é parte integrante, estando o prédio localizado na 2ª quadra da orla marítima. Observar as características da localidade.
